ガトーキングダム サッポロ殿

新殺菌浄化システム(NSP・MIOX)

検証試験報告書

平成 18 年 9 月 20 日

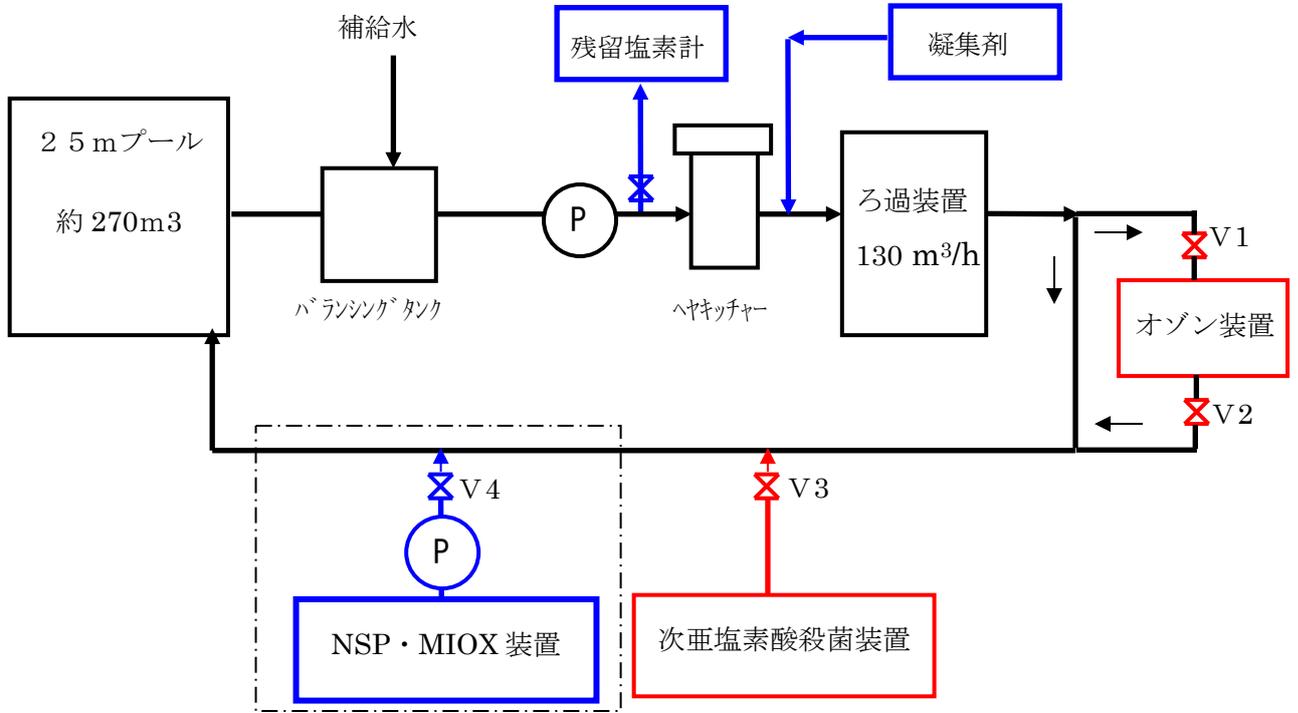
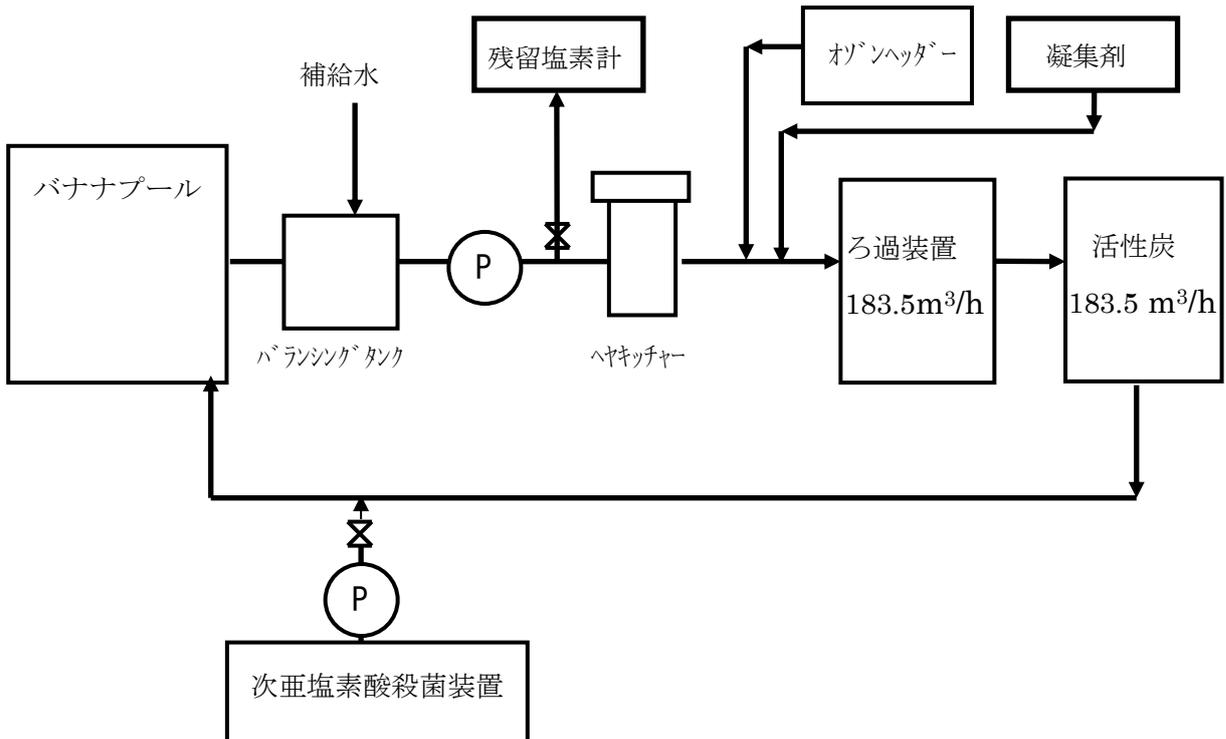
2-6. テスト概略フロー図

注：青枠は、今回検証試験実施により付加される NSP・MIOX 殺菌システム

赤枠は、既存設備（オゾン+次亜）テスト期間中は停止

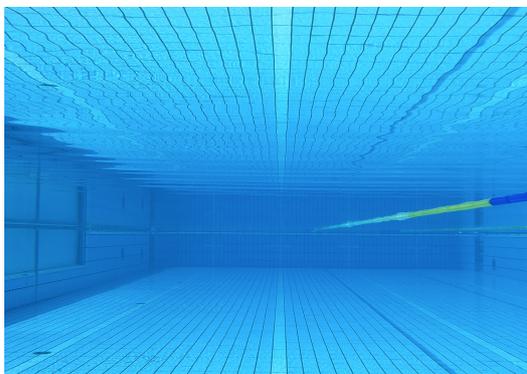
図1 オゾン+次亜処理
(7月26日 AM9:00撮影)

透明度に関しては、MIOX システムに切替えた7月30日から4日後の図2の8月3日には透明度が従来システム（オゾン+次亜）の図1の7月26日と比較し向上したことを確認しました。試験期間中も透明度は良好状態を維持し、水に青味が出てきました。下記の内部写真（図1，2）および外観（図3，4）から見た写真で、水の透明度が改善していることが確認できました。

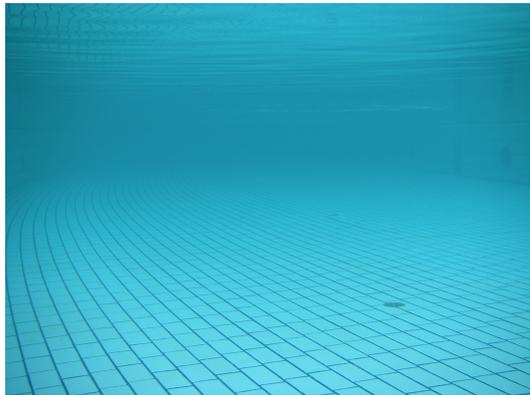
図3 バナナプール水中写真
(8月30日 AM9:00 撮影)

← 水の色が緑がかったている。
内部がすっきり見えていない。

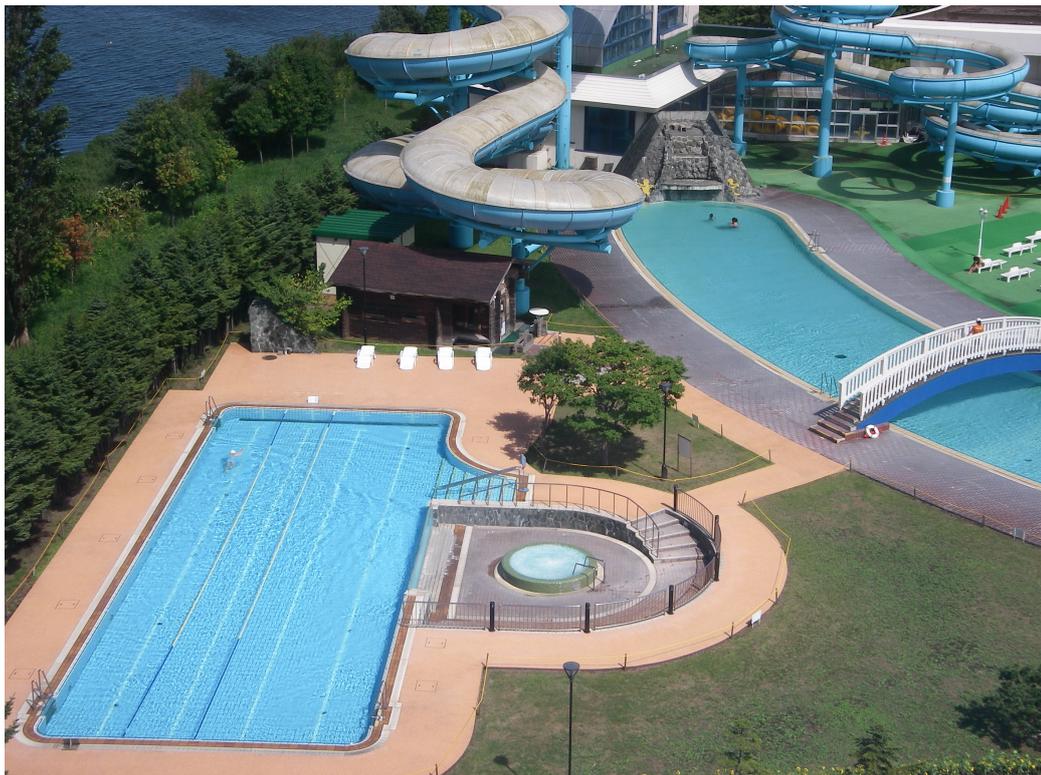
図4 25m プール・バナナプール
比較上空写真
(8月31日 AM10:35 撮影)

上空から比較すると水の色（青さ）や輝き等に違いが有る事が分かります。
25m プールは上空からもタイルの目地がはっきりと確認できており透明度の高さを実証しています。

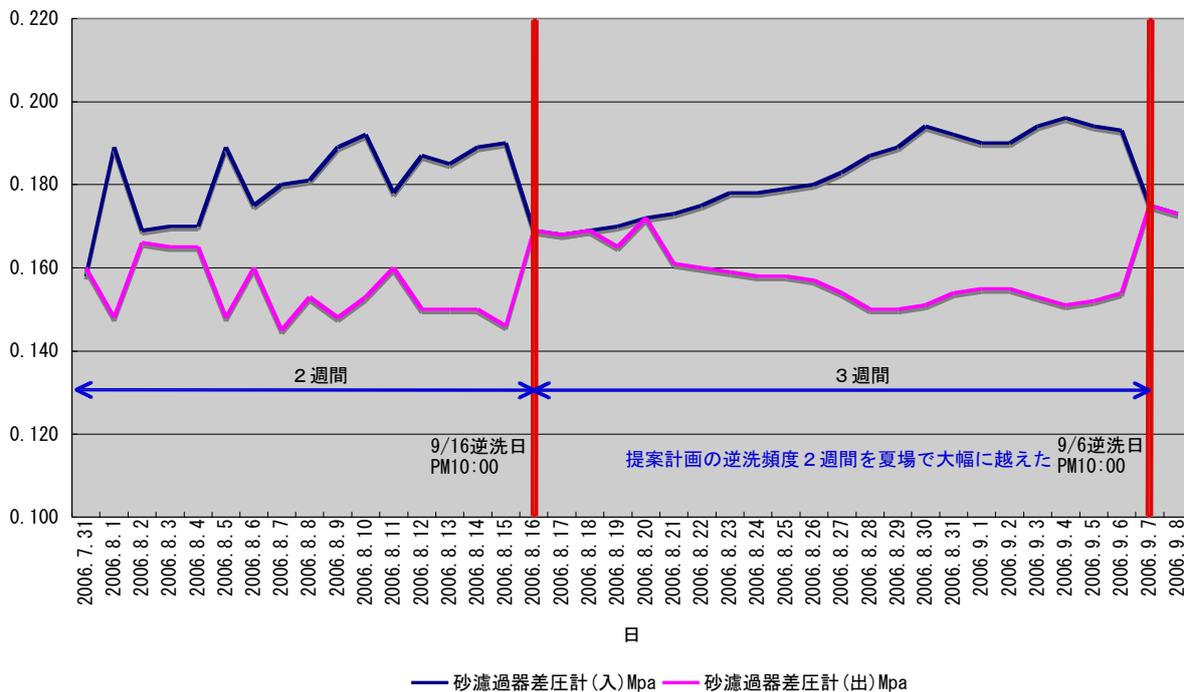
図5 25mプールのろ過圧力推移

後述する経済効果まとめ表の通り、当初の計画は2週間に1回の逆洗を目標にテストを実施しましたが、今回のテストにおいては、お盆休みというご利用者が集中し混雑するという検証にとっては悪条件ではあったのですが、予想以上の3週間以上の逆洗間隔でも、水質、透明度を維持する事が出来ました。

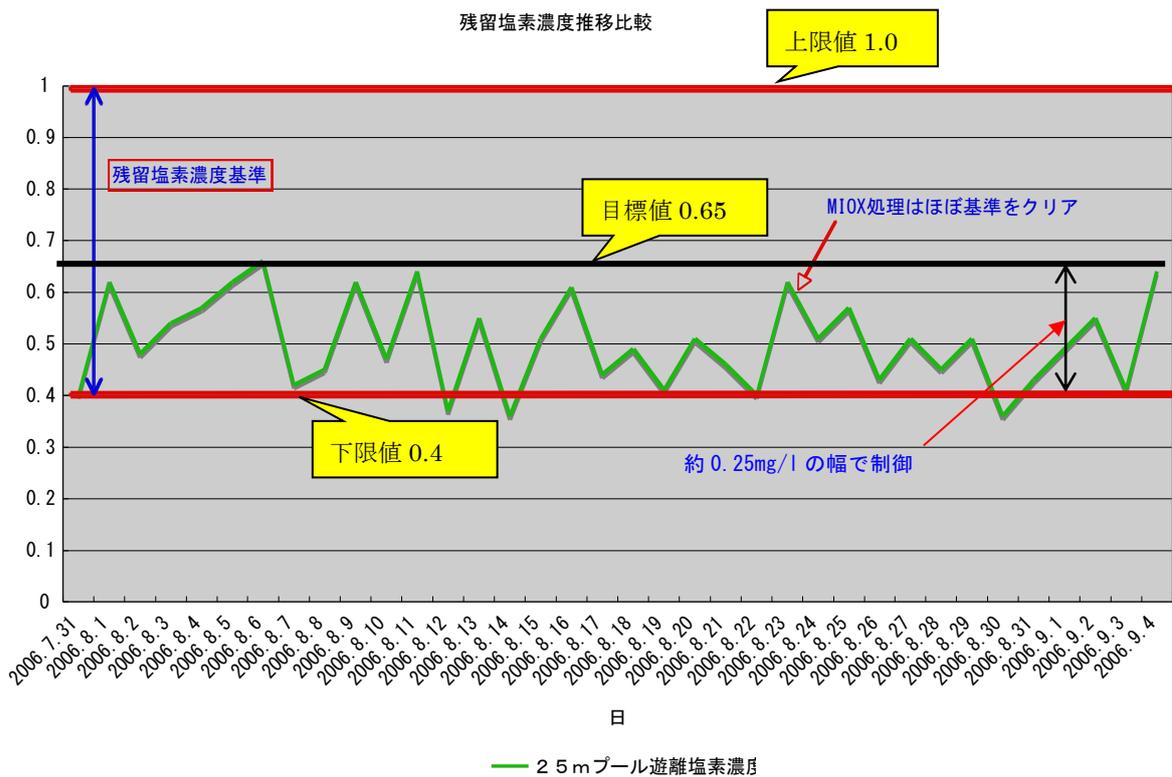
図6 残留塩素濃度の推移

残留塩素濃度の実測推移を図6に示します。

MIOX処理の25m屋外プールにおいてはほぼ安定的に基準値内に遊離残留塩素を維持出来ています。今回の残留塩素の目標設定は0.6mg/l平均で推移するように制御致しましたが計画通りの制御が行えました。また、大きな負荷変動（紫外線の強弱や入水人員の増減0～42人）に対し一般的な次亜+オゾンのばらつき(0.4mg/l)に比較し、大きな残留塩素濃度のバラツキも無く、およそ平均値として0.25mg/l幅に制御できました。

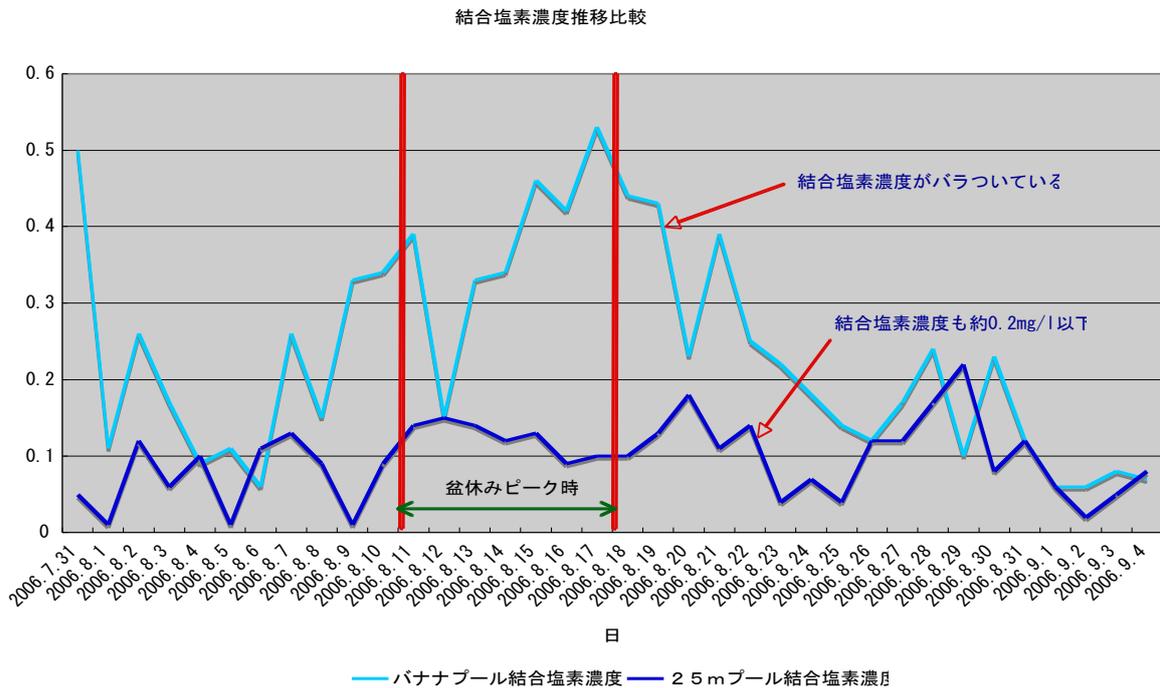
図7 2.5m屋外プールとバナナプールの結合塩素濃度推移

結合塩素は、塩素臭や刺激の原因であります。結合塩素は、アンモニアや有機物と反応して生成され、殺菌力は遊離塩素の数十分の一と低く、弊害をもたらします。MIOXは、この結合塩素の生成を抑える事によって塩素の弊害を最低限にします。図7に2.5m屋外プールの塩素濃度の推移とバナナプールの塩素濃度の推移を示します。なお、全塩素と遊離塩素の差が結合塩素となります。

2.5m屋外プールでは、結合塩素濃度が低く、バナナプールでは、結合塩素濃度が大きいことが判ります。

上記の表から全塩素と遊離塩素の差が大きく結合塩素の比率が大きいのが分かります。こうした結果からも MIOX は塩素の弊害が少ない事が確認されました。

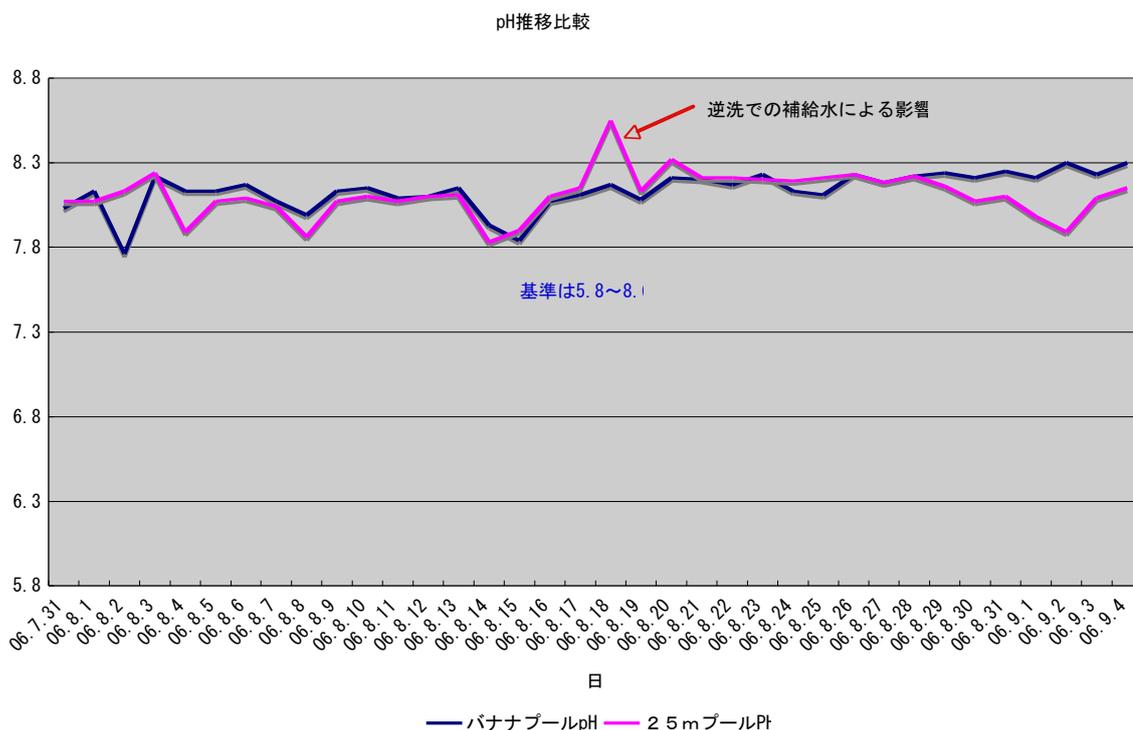
図8 2.5m屋外プールとバナナプールの Ph 値の推移

MIOX は、電極内でオゾン、二酸化塩素、過酸化水素の水酸基の反応により酸素ベースの強力な殺菌剤を生成します。よって殺菌や酸化はこの酸素ベースの殺菌剤が行ない、殺菌力を持続させる為の役割として混合成分の中の次亜塩素酸が遊離塩素として残留しますので、比較的 pH の影響を受けにくく図 8 に pH の推移を示しますが、弱アルカリ性の pH 域でも、十分な殺菌効果を得られる事が可能です。これは、水質分析の細菌類の分析結果や過マンガン酸カリウム消費量の数値の低減から推測できます。

pH もほぼ一定に推移しています。

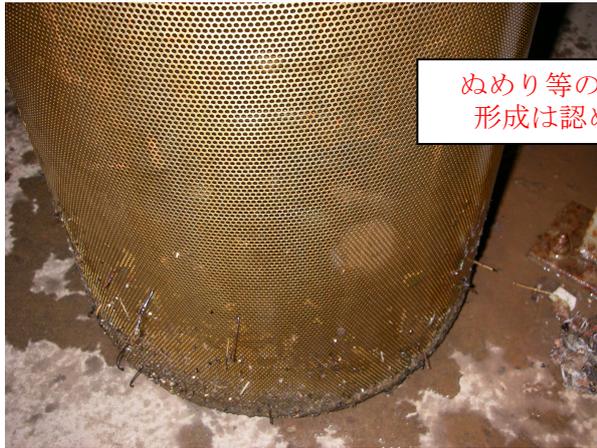
図9 ヘアキャッチャーバスケット
外観写真
(9月6日 AM10:30 撮影)

9月6日にバイオフィルムの発生の有無の確認としてろ過循環回路のヘアーキャッチャーのバスケットを取り出し、ぬめり等の付着物の確認を行いました。付着は認められずバイオフィルムの形成はありませんでした。これもMIOX処理によるバイオフィルムの酸化分解作用により除去および付着させない状況になったことを裏付けるものであり、定期的な配管洗浄の頻度を低減し経費を抑え、安全で衛生的な環境を造ります。以下の写真は、ヘアーキャッチャーのバスケットを取り出した際の写真です。

ぬめり等のバイオフィルムの
形成は認められなかった。
